RADVERKEHRSKONZEPT STUFE 2: Mängelanalyse

Erläuterungsbericht

Projektnummer: 220097
Datum: 2020-11-23

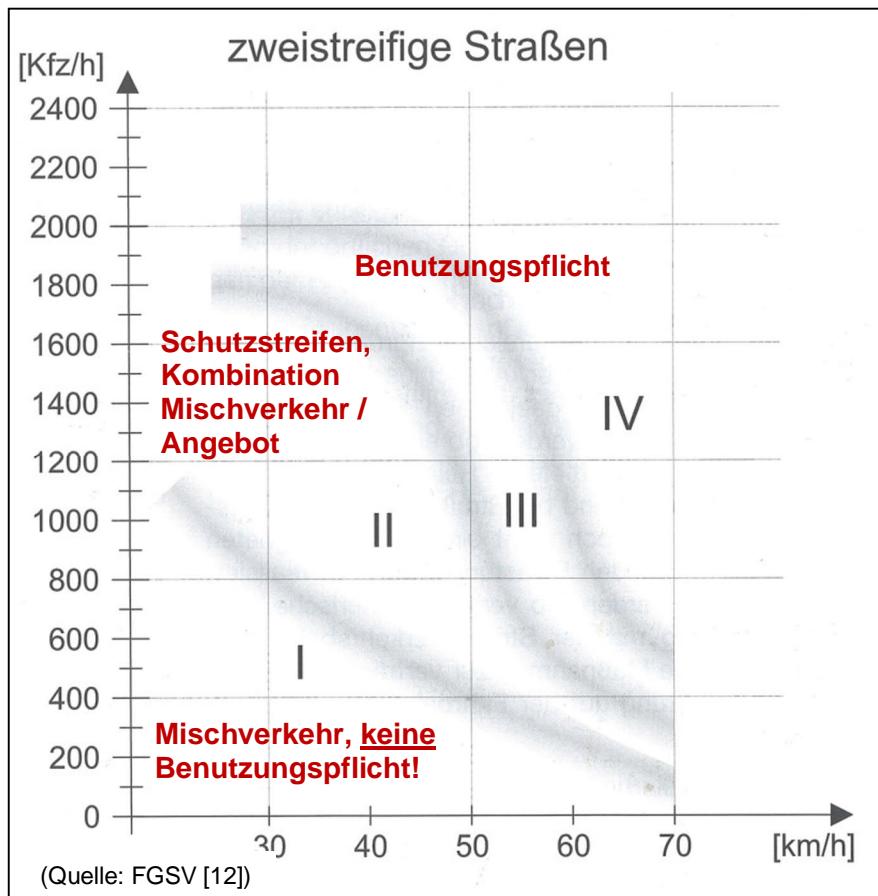
Abbildung 3: Vorauswahl der Radverkehrsführung gemäß ERA 2010

Die Vorauswahl der richtigen Führungsform in den ERA 2010 bezieht sich im ersten Schritt auf die Kriterien Stärken und Geschwindigkeiten des Kfz-Verkehrs. In folgendem Diagramm lassen sich die entsprechend empfohlenen Führungsformen ablesen. Dabei ist zu beachten, dass die Übergangsbereiche bewusst nicht als harte Grenzen, sondern als weiche Übergangs-Linien definiert wurden.

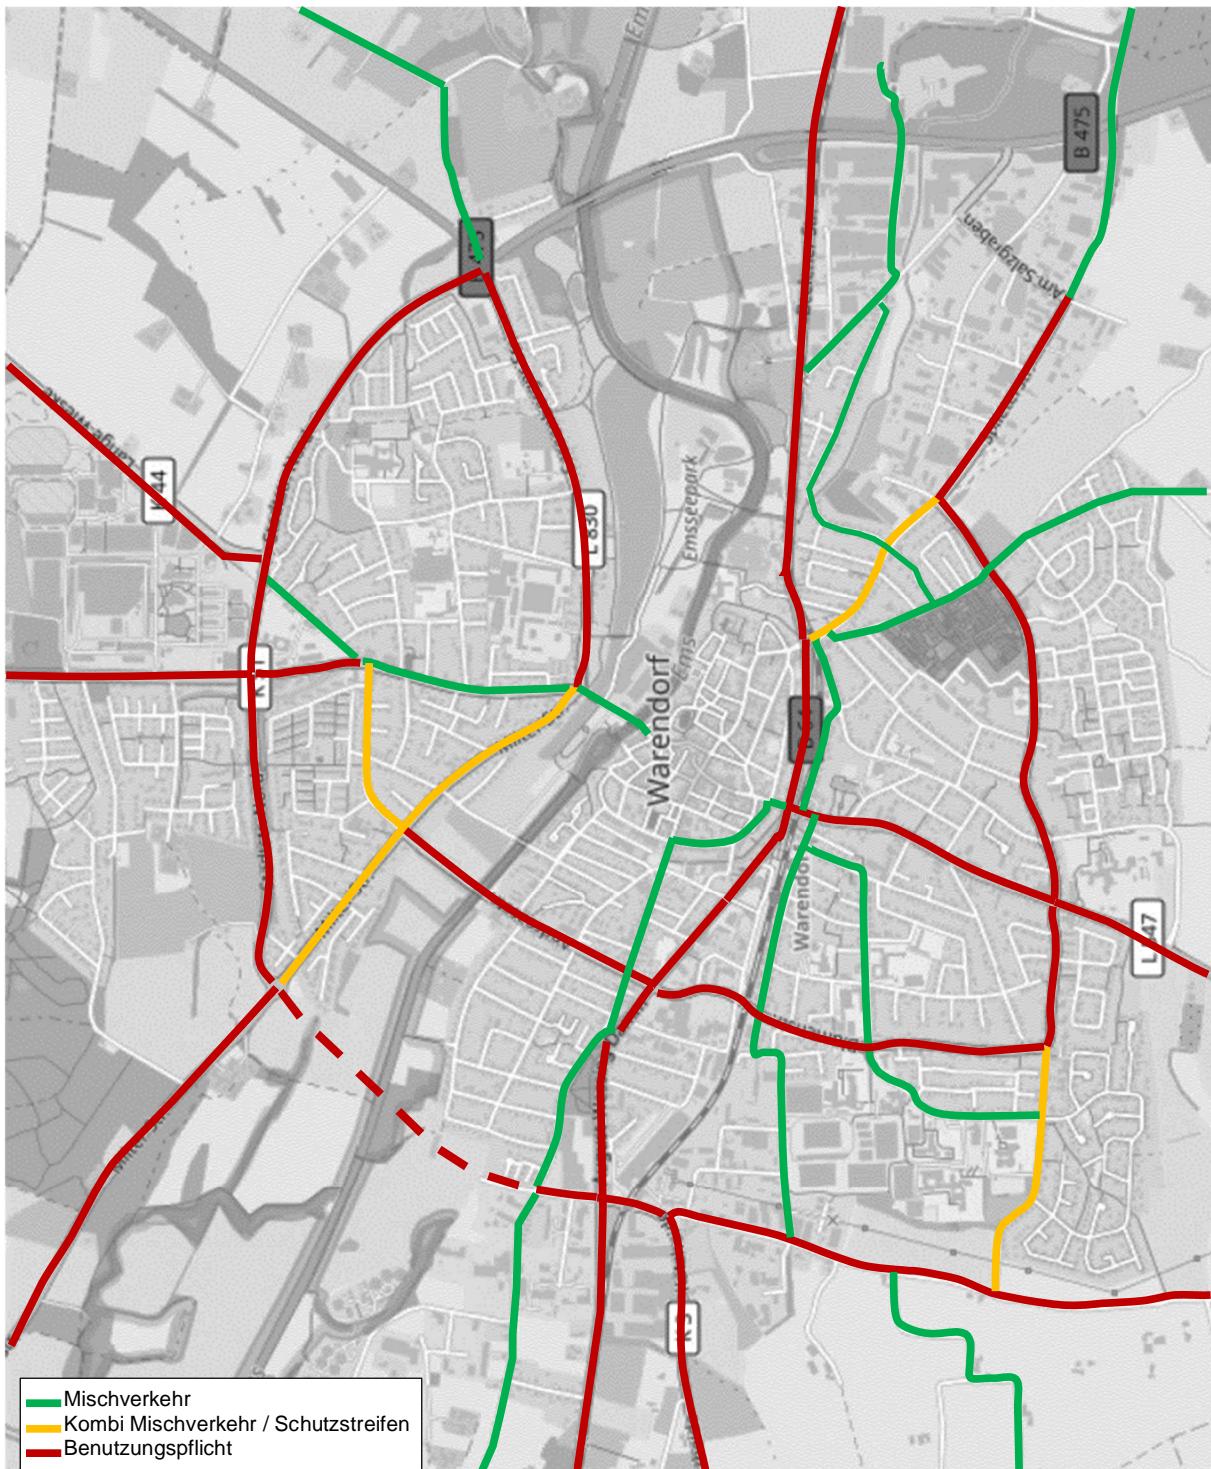
Abbildung 4: Vorauswahl der Radverkehrsführung Kernstadt

Die Abbildung zeigt, dass in der Kernstadt insbesondere auf dem klassifizierten Straßennetz nutzungspflichtige Radverkehrsanlagen angeboten werden sollten. Im städtischen Straßennetz sind auf Grund der Verkehrsbelastung bzw. der Verkehrsbedeutung auf den verkehrsrelevanten innerörtlichen Straßen nutzungspflichtige Radverkehrsanlagen zu prüfen (z.B. Andreasstr., Blumenstr., Im Grünen Grund, Reichenbacherstr., Waterstroate).

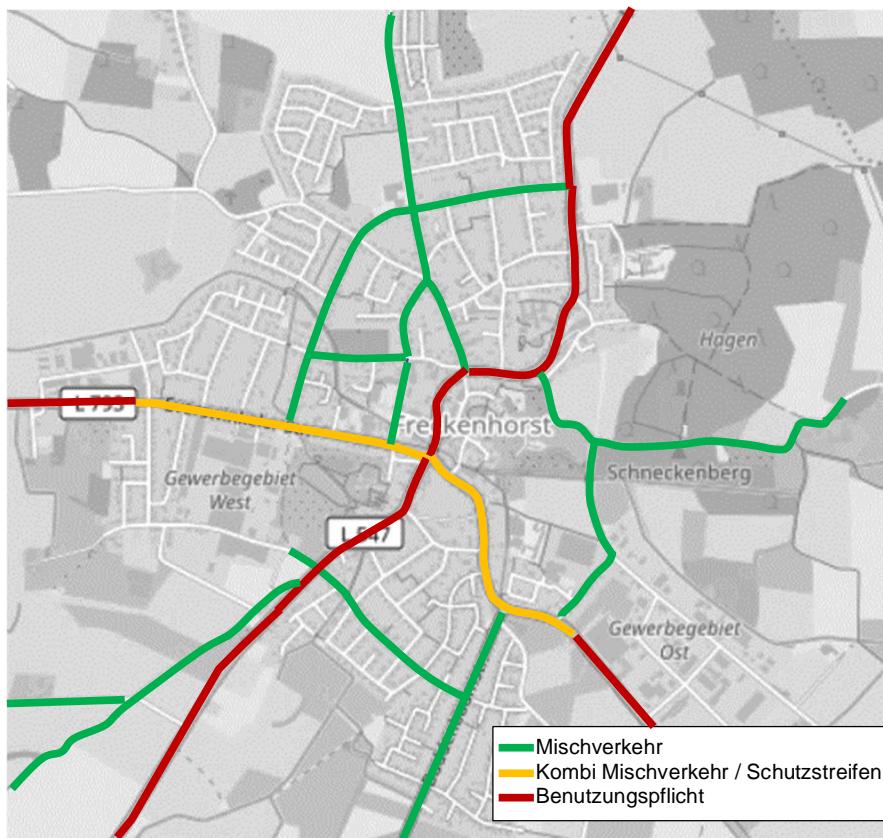
Abbildung 5: Vorauswahl der Radverkehrsführung Freckenhorst

Aus der Abbildung wird deutlich, dass ausschließlich im klassifizierten Straßennetz nutzungspflichtige Radverkehrsanlagen oder eine Kombination Mischverkehr / Schutzstreifen erforderlich sind. Bezüglich der OD im Zuge der L 547 und im westlichen Teil der L 793 ist in Zukunft ein deutlicher Entlastungseffekt durch die geplante Ortsumgehung Freckenhorst zu erwarten.

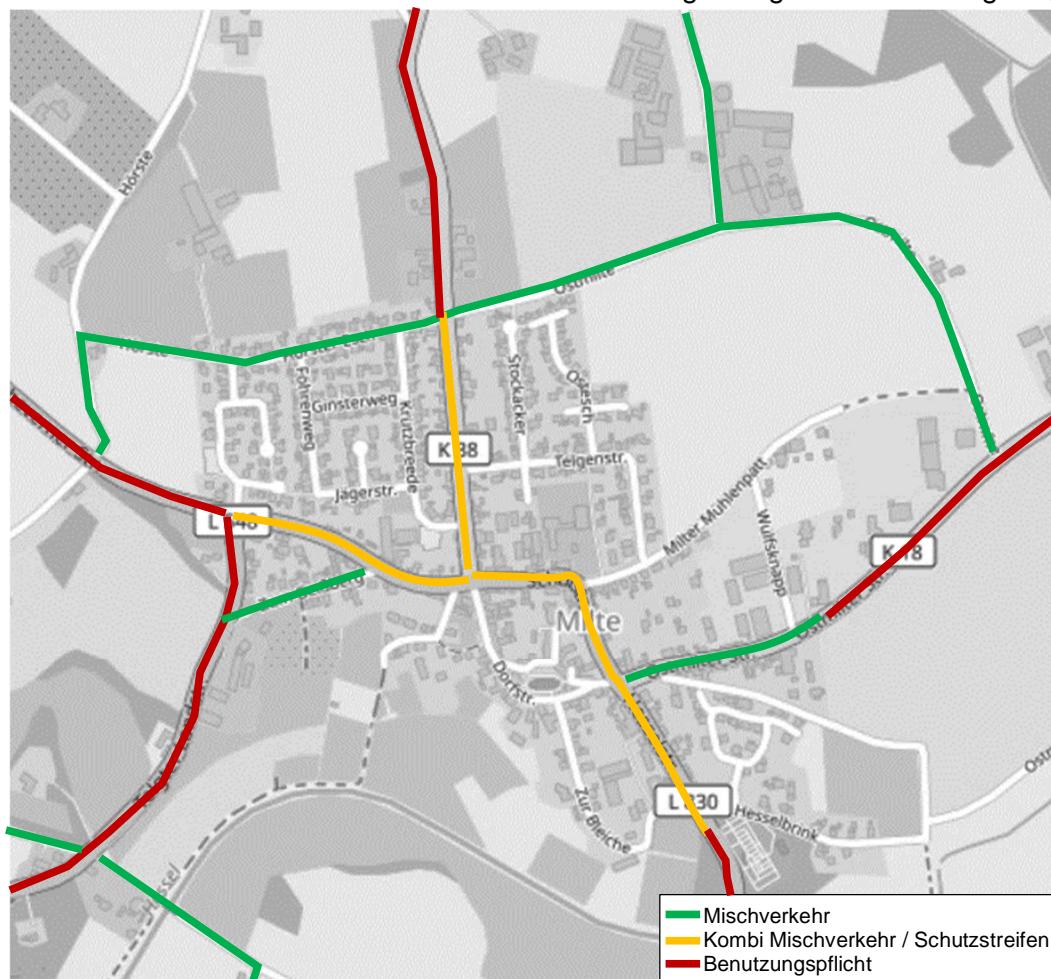
Abbildung 6: Vorauswahl der Radverkehrsführung Milte

Auch in Milte sind Radverkehrsanlagen gemäß der Vorauswahlkriterien der ERA lediglich im klassifizierten Straßennetz erforderlich. In den Ortsdurchfahrten wären auch Schutzstreifen zur Führung des Radverkehrs ausreichend.

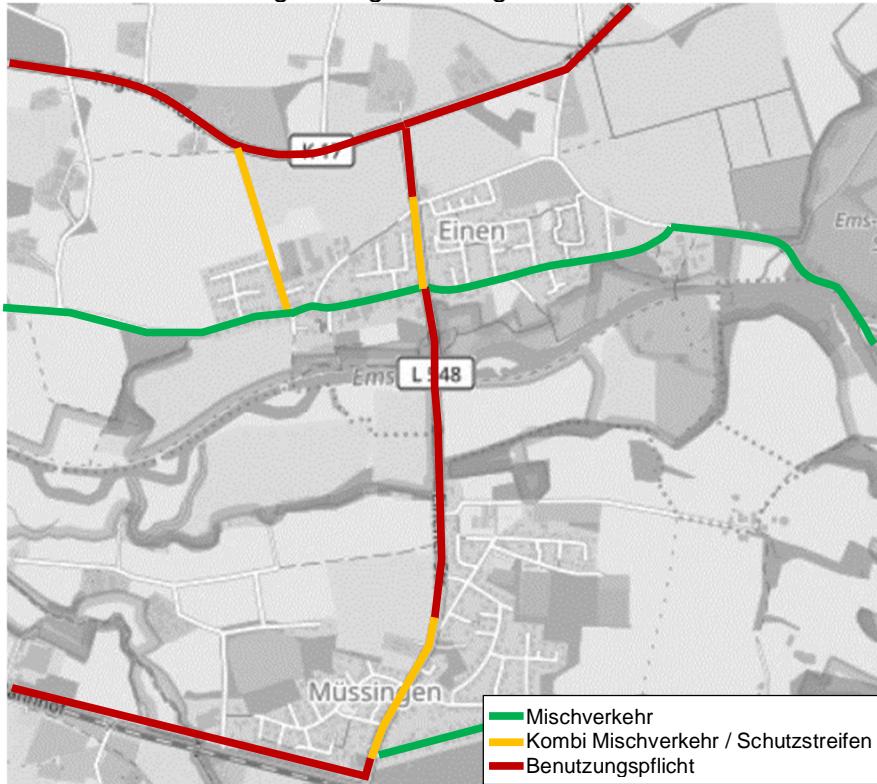
Abbildung 7: Vorauswahl der Radverkehrsführung Einen und Müssingen

Wie in Milte sind auch in Einen und Müssingen Radverkehrsanlagen gemäß der Vorauswahlkriterien der ERA lediglich im klassifizierten Straßennetz erforderlich. In den Ortsdurchfahrten wären auch hier Schutzstreifen zur Führung des Radverkehrs ausreichend.

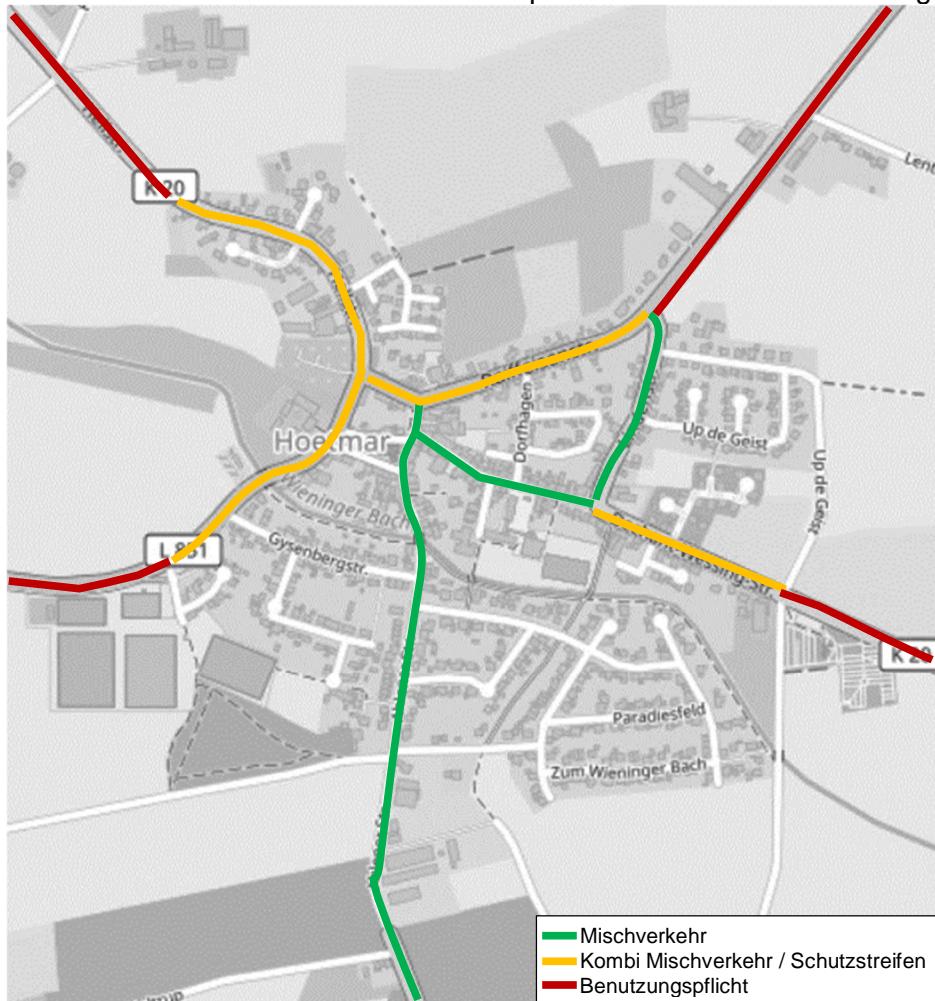
Abbildung 8: Vorauswahl der Radverkehrsführung Hoetmar

Auch hier sind auf den Ortsdurchfahrten der klassifizierten Straßen Schutzstreifen zur Führung des Radverkehrs ausreichend. Nutzungspflichtige Radverkehrsanlagen sind lediglich im Außerbereich der klassifizierten Straßen erforderlich.

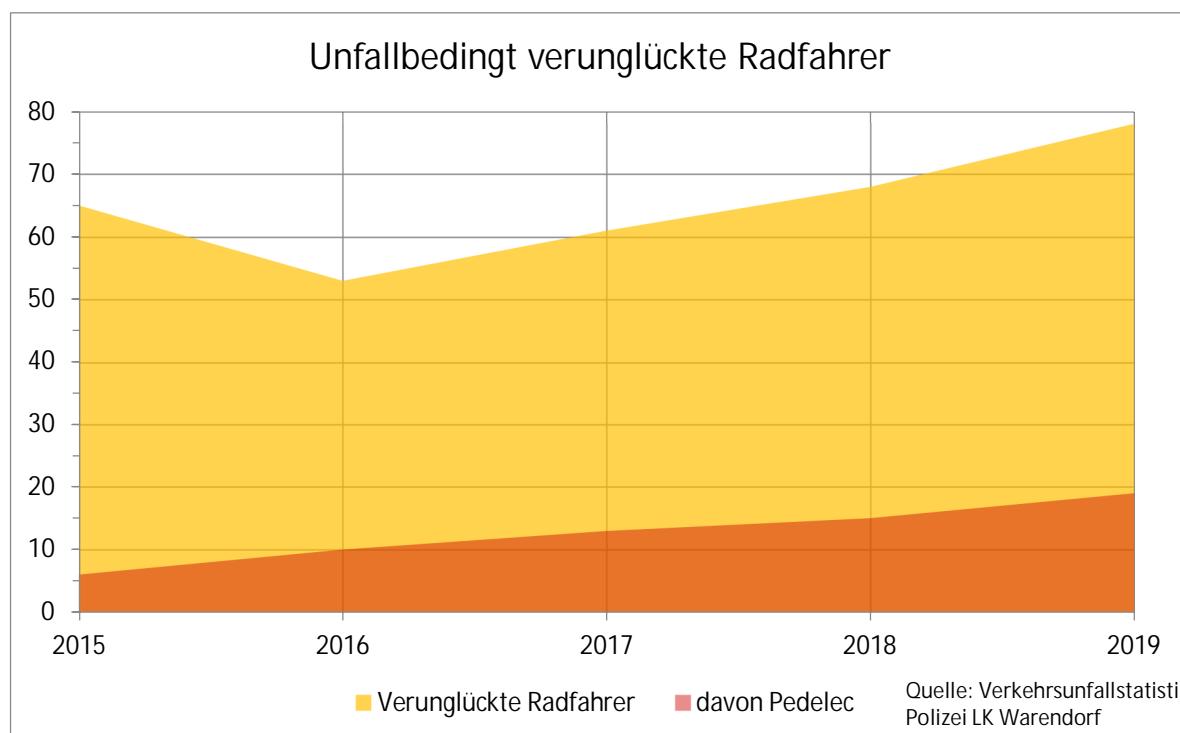
Abbildung 9: Verkehrsunfallstatistik Stadt Warendorf 2015 bis 2019

Es wird ersichtlich, dass die Anzahl der Unfälle seit 2016 stetig zunimmt. Im Jahr 2019 wurden über 50% mehr Unfälle mit Radfahrerbeteiligung polizeilich registriert als im Jahr 2016. Zum Vergleich: im Kreis Warendorf beträgt der Zuwachs in diesem Zeitraum lediglich 11%.

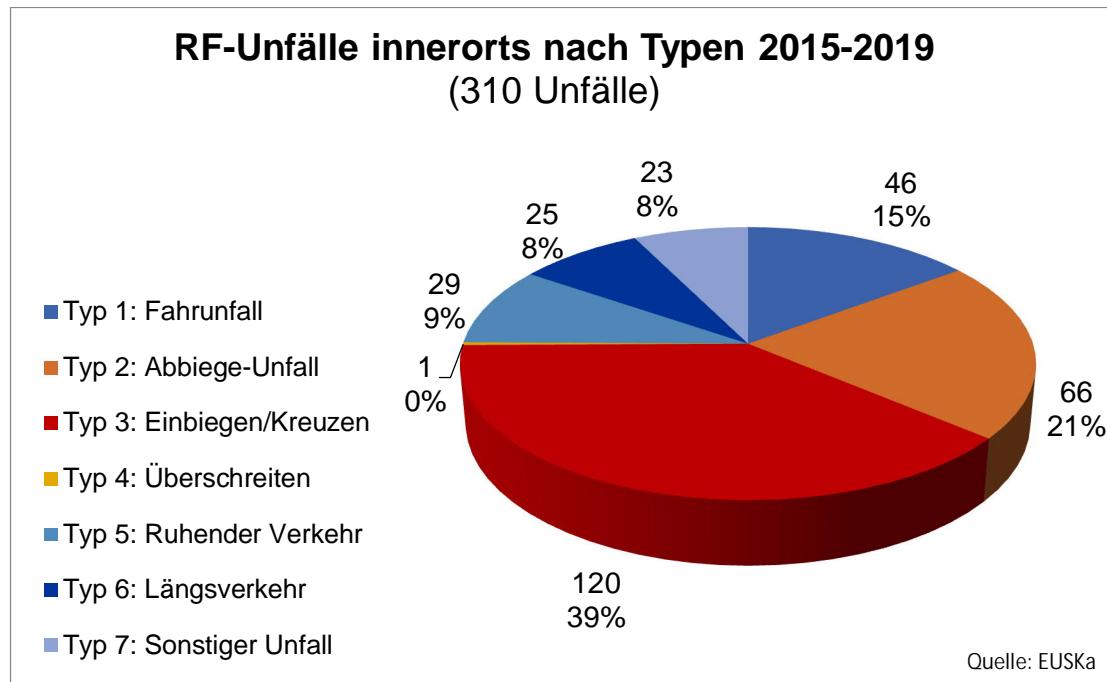
Abbildung 10: Unfalltypen der Unfälle mit Radfahrer 2015 bis 2019 innerorts

Die Grafik zeigt u.a., dass mit zusammen 60% Anteil die Unfalltypen Einbiegen/Kreuzen bzw. Abbiegeunfälle eindeutig dominieren. Dies ist ein typisches Verteilungsmuster innerorts, da in den Knotenpunkten und an Grundstückszufahrten besonders hohes Konfliktpotenzial besteht.

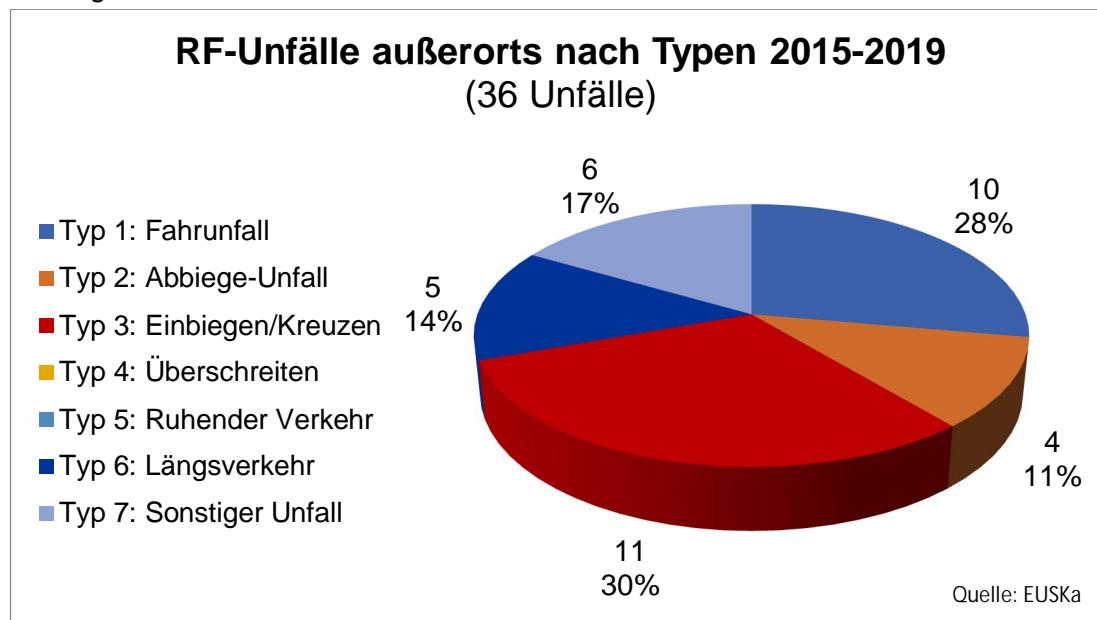
Abbildung 11: Unfalltypen der Unfälle mit Radfahrer 2015 bis 2019 außerorts

Bei den Unfalltypen außerorts liegt der Anteil der Typen Einbiegen/Kreuzen und Abbiegen nur noch bei rund 40%. In diesem Raum werden im Vergleich anteilig mehr Fahrunfälle (28%) und Unfälle im Längsverkehr (14%) registriert.

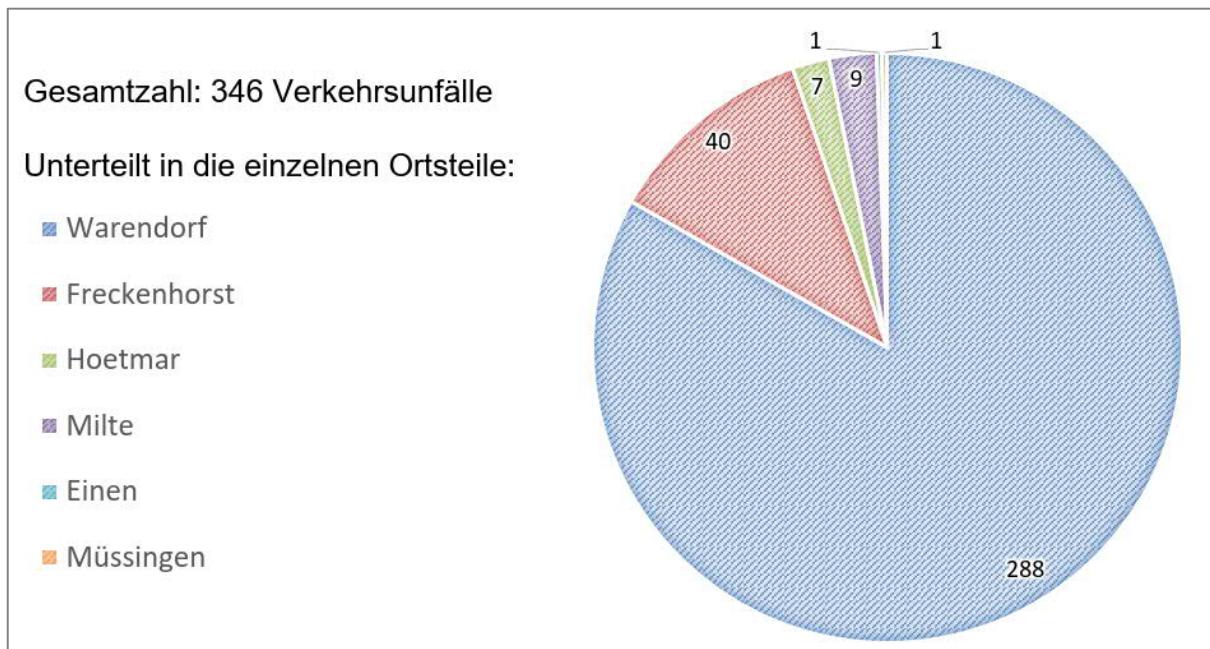
Abbildung 12: Verteilung der Unfälle auf die einzelnen Ortsteile

Es wird deutlich, dass der zentrale Ortsteil deutlich dominiert. Insgesamt 288 der 346 Unfälle ereigneten sich hier. Der Anteil liegt bei rd. 83%.

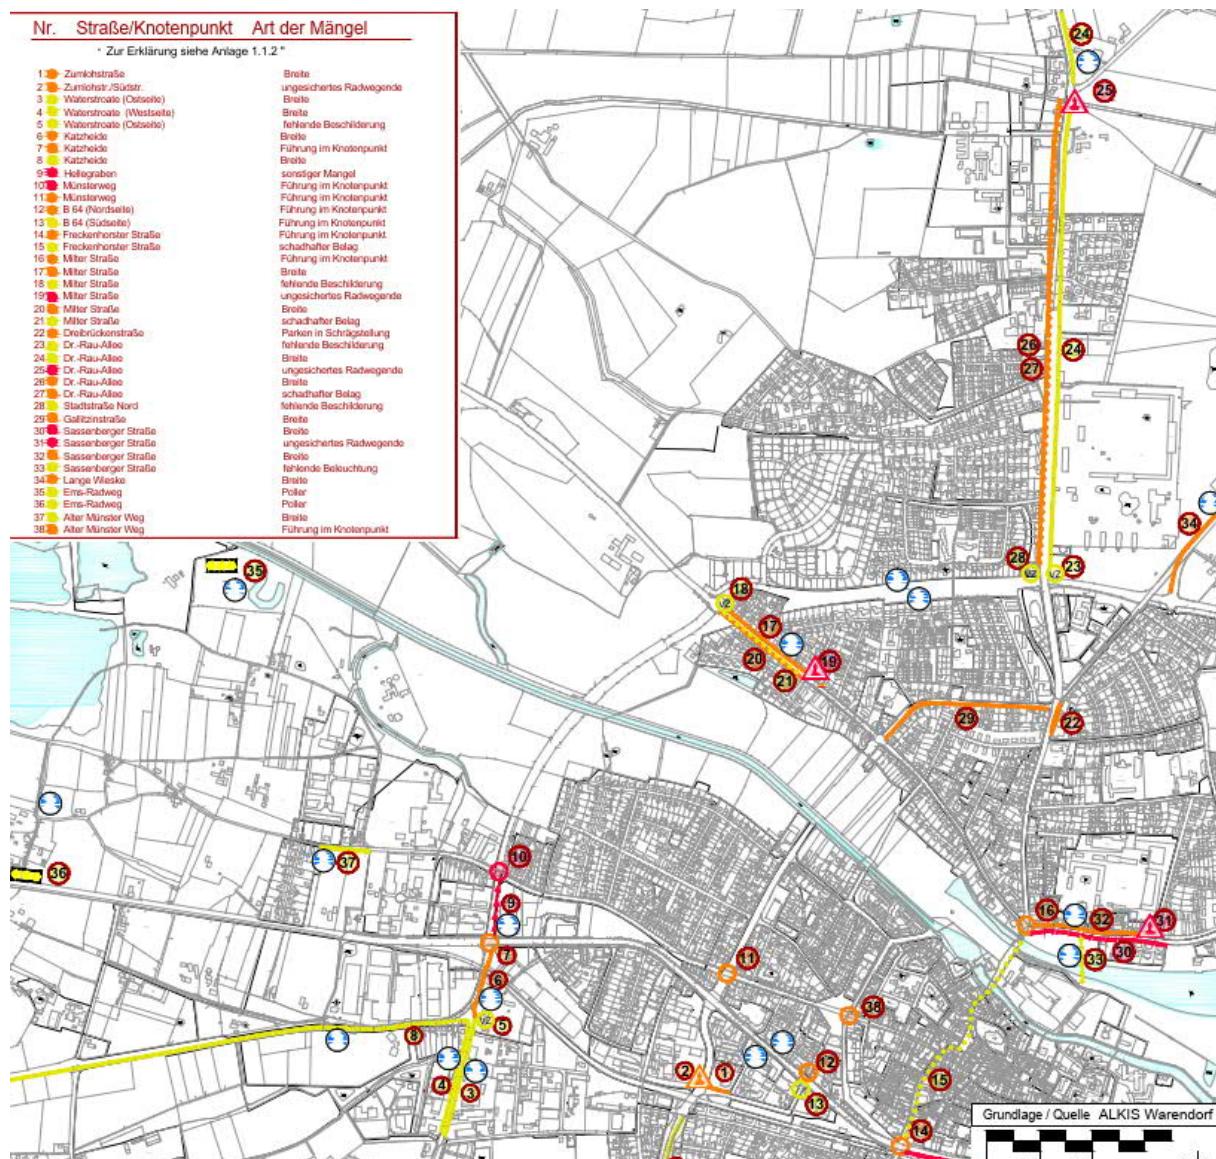
Abbildung 13: Ausschnitt Mängelkataster Kernstadt Nord

Insgesamt wurden hier 38 Mängel im bestehenden Radverkehrsangebot festgestellt, wobei 6 Mängel der höchsten Priorität zuzuordnen sind. Dabei handelt es sich um fehlende Sicht auf den Radfahrer (Mangel 9 und 10 am Hellegraben), ungesichertes Radwegenden (Mangel 19 an der Milter Str., 26 an der Dr.-Rau-Allee oder 31 an der Sassenberger Str.) oder eine deutliche Unterschreitung der Mindestbreiten (Nr. 30 an der Sassenberger Str.).

Weitere 17 Mängel sind der Priorität „Mittel“ und die restlichen 15 Mängel der Priorität „Gering“ zuzuordnen.

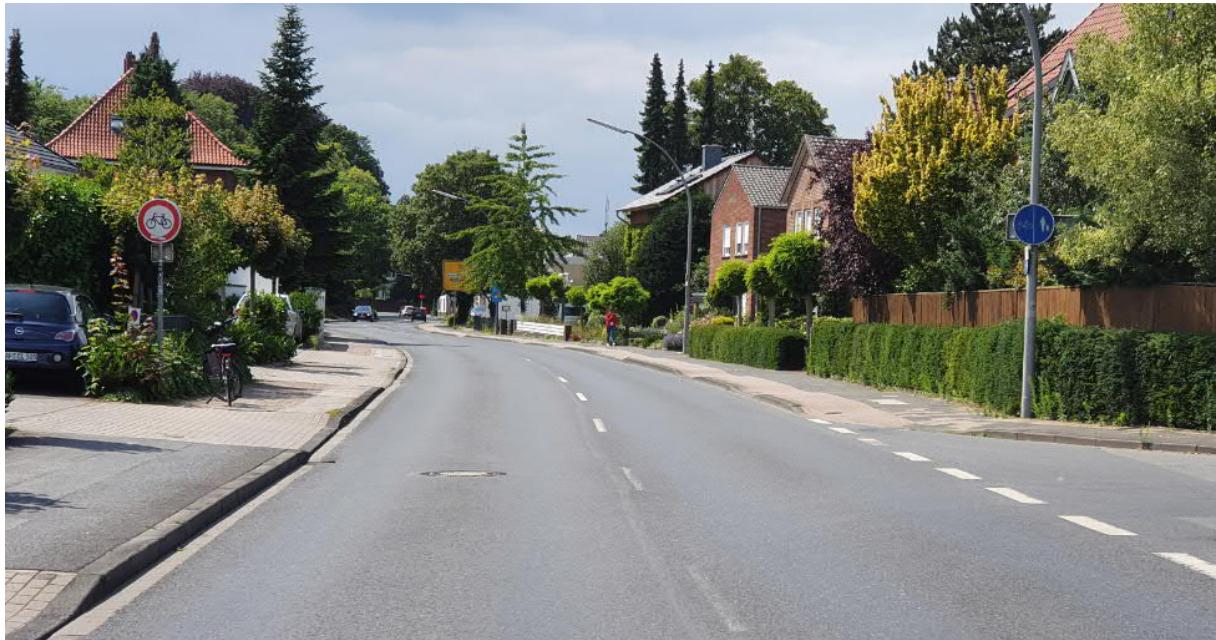
Abbildung 14: Beispiefoto Mangel 31, Ungesichertes Radwegende Sassenberger Str.

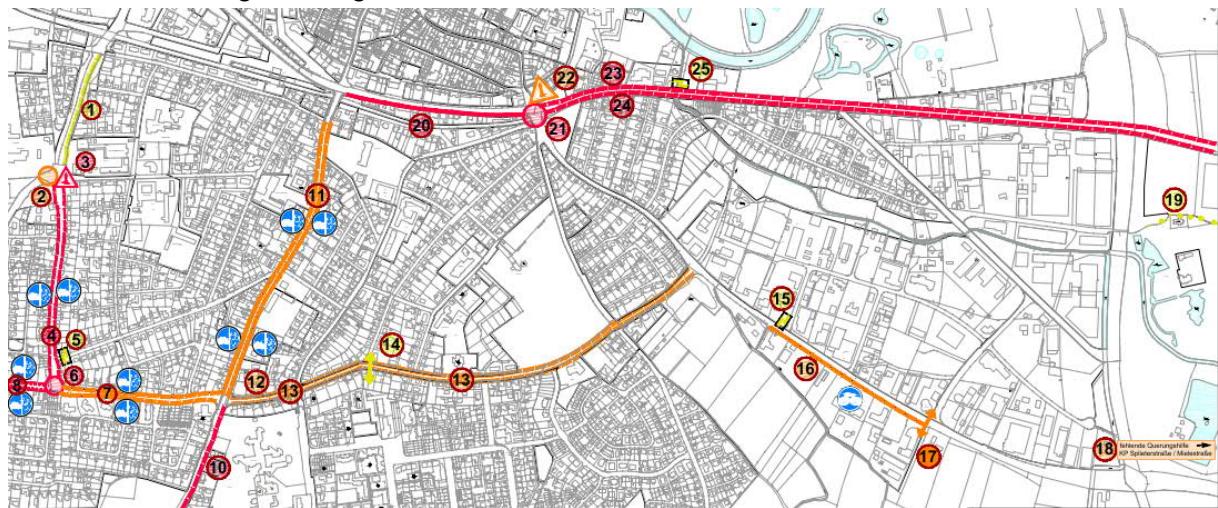
Abbildung 15: Ausschnitt Mängelkataster Kernstadt Süd

In diesem Bereich wurden insgesamt 25 Mängel festgestellt. 9 Mängel sind dabei der höchsten Priorität zuzuordnen. Hier ist z.B. die vorhandene Radverkehrsführung an der B 64 östlich der Freckenhorster Str. oder die mangelhafte Verbindung Richtung Freckenhorst an der L 547 zu nennen.

Weitere 10 Mängel sind der Priorität „Mittel“ und die restlichen 6 Mängel der Priorität „Gering“ zuzuordnen.

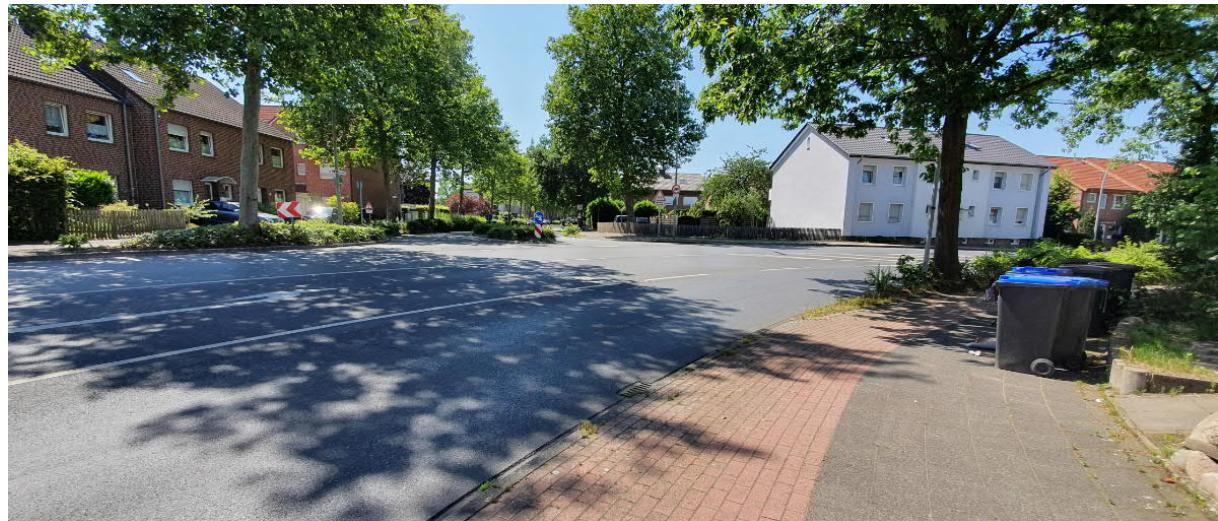
Darüber hinaus ist der Bereich „Im Grünen Grund / Kardinal-von-Galen-Str.“ und von-Ketteler-Str. hervorzuheben, da hier auf Grund des Schulzentrums viele Rad fahrende SchülerInnen unterwegs sind. Neben zu schmalen und schadhaften Radwegen kann auch der KP Im Grünen Grund / Kardinal-v.-G.-Str. als Mangel angeführt werden, da hier die Verbindung insbesondere Richtung Ost-West (in die Kardinal-von-Galen-Str.) im Bereich der abknickenden Vorfahrt problematisch ist.

Abbildung 16: Beispelfoto Mangel 6, Querungsstelle Im Grünen Grund / Kardinal-v.-G.-Str.

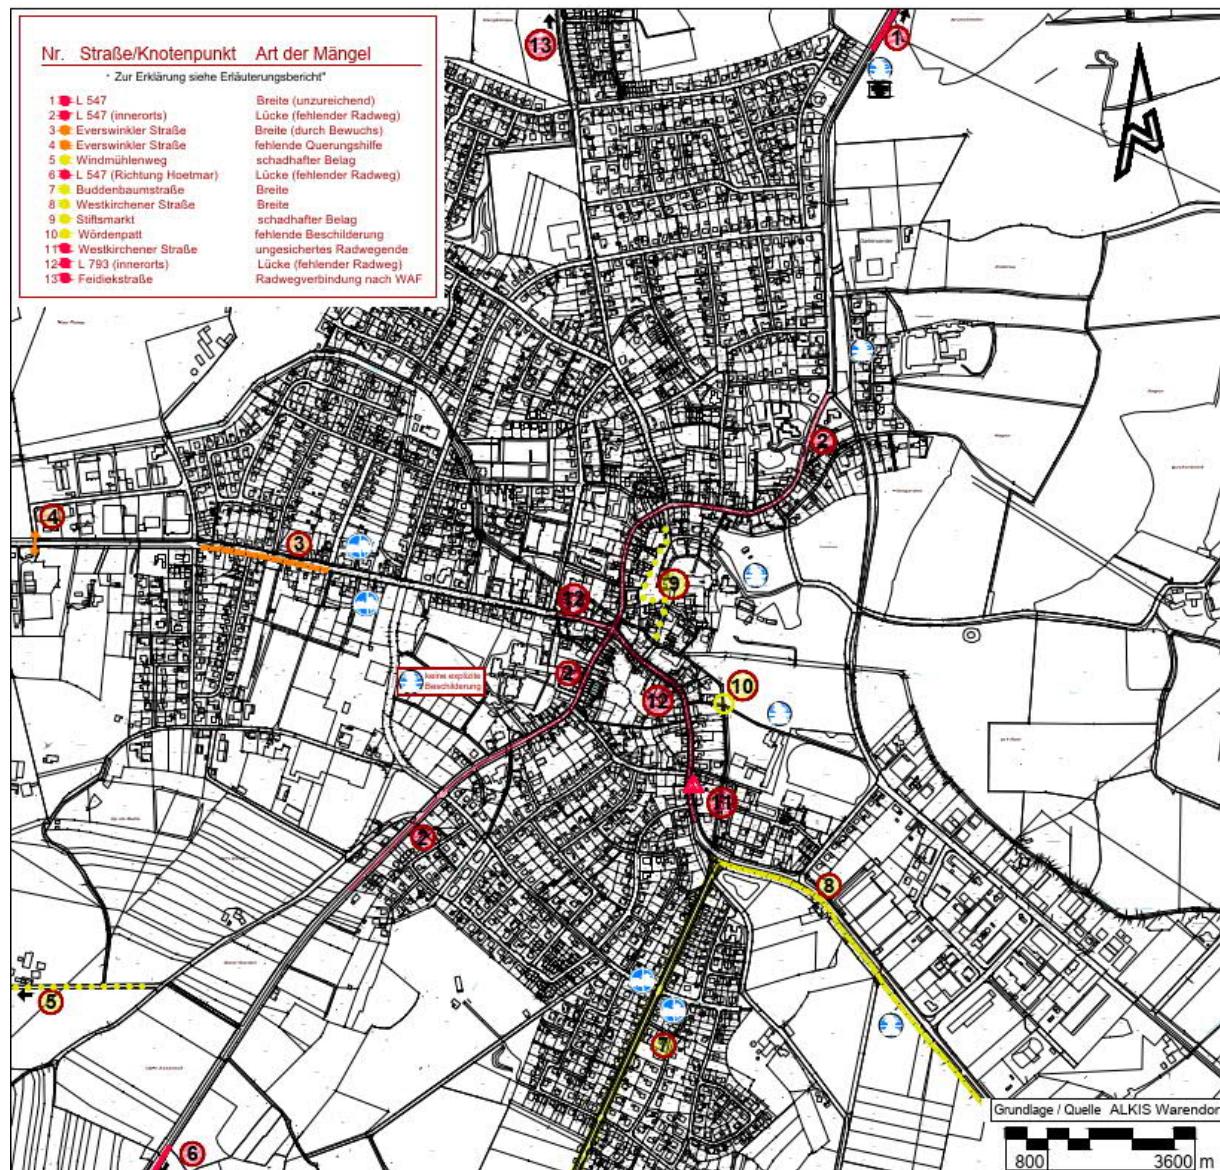
Abbildung 17: Ausschnitt Mängelkataster Freckenhorst

6 Mängel können dabei der Priorität Hoch zugeordnet werden. Darunter fallen u.a. die Ortsdurchfahrten der Landesstraßen L 547 und der L 793, an denen Radverkehrsanlagen fehlen.

Als weiterer Mangel ist die Verbindung zur Kernstadt hervorzuheben. Hier ist die L 547 auch im Außerortsbereich auf Grund der Ausbildung der vorhandenen Radverkehrsanlage als unzureichend einzustufen. Die Alternativverbindung über Feidiekstr. – Waterstroate – Walgernweg bietet zwar bereits heute gute Potenziale ist aber hinsichtlich einer sicheren und attraktiven Alltagsradverbindung derzeit ebenfalls als mangelhaft einzustufen. Dieser Mangel wurde unter Nr. 13 zusammengefasst.

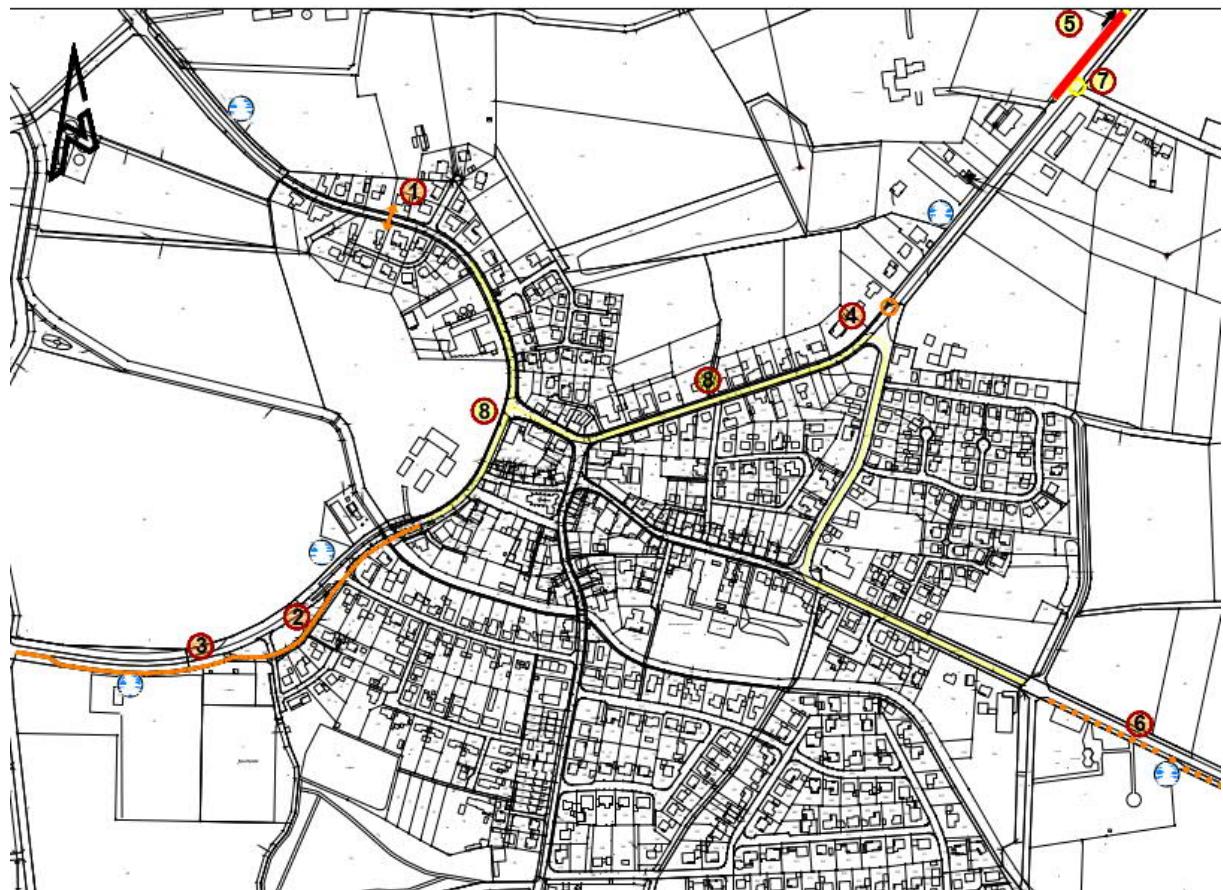
Abbildung 18: Ausschnitt Mängelkataster Freckenhorst

Als gravierendster Mangel ist die fehlende Radverkehrsverbindung Richtung Freckenhorst hervorzuheben (Mangel 5).

Darüber hinaus sind auch in Hoetmar die meisten anderen Mängel im Verlauf der klassifizierten Ortsdurchfahrten zu finden (fehlende Radwege, geringe Breiten, ungesicherte Querungsstellen).

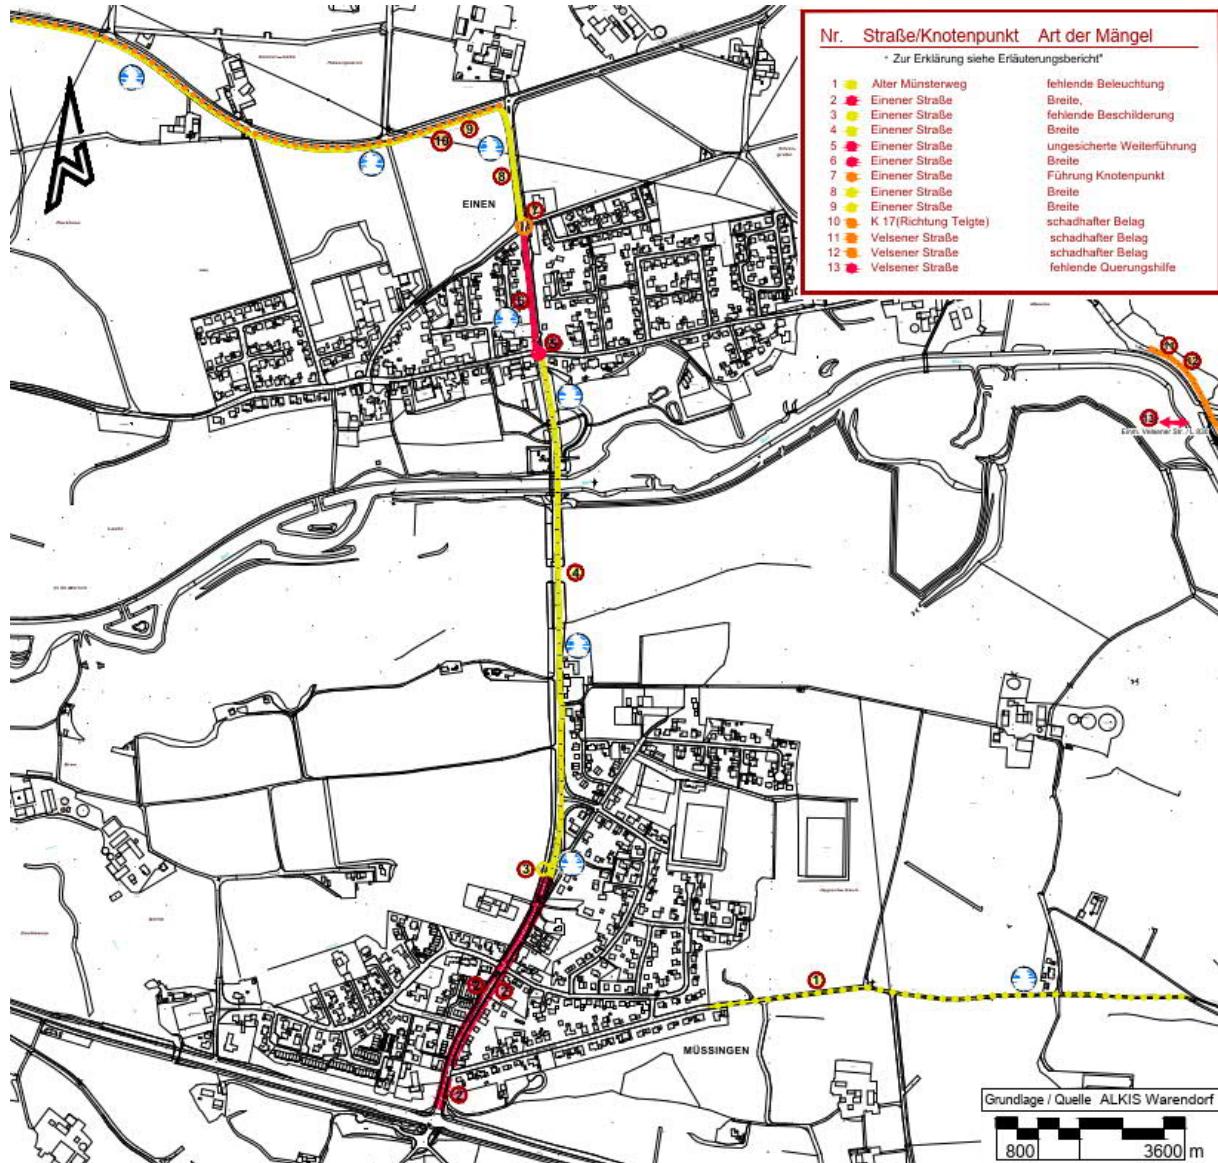
Abbildung 19: Ausschnitt Mängelkataster Einen und Müssingen

Vier Mängel wurden der Priorität Hoch zugeordnet. Sowohl in Müssingen als auch in Einen ist dabei die derzeitige Radverkehrsführung der Ortsdurchfahrten der L 548 auf Grund zu schmäler Radwege oder ungesicherter Radwegenden betroffen.

Ein weiterer hier aufgenommener Mangel ist in der Einmündung der Velsener Str. in die Milter Str. zu sehen, da dieser Querungspunkt nicht gesichert ist und für Einen eine wichtige Radwegeverbindung Richtung Warendorf darstellt.

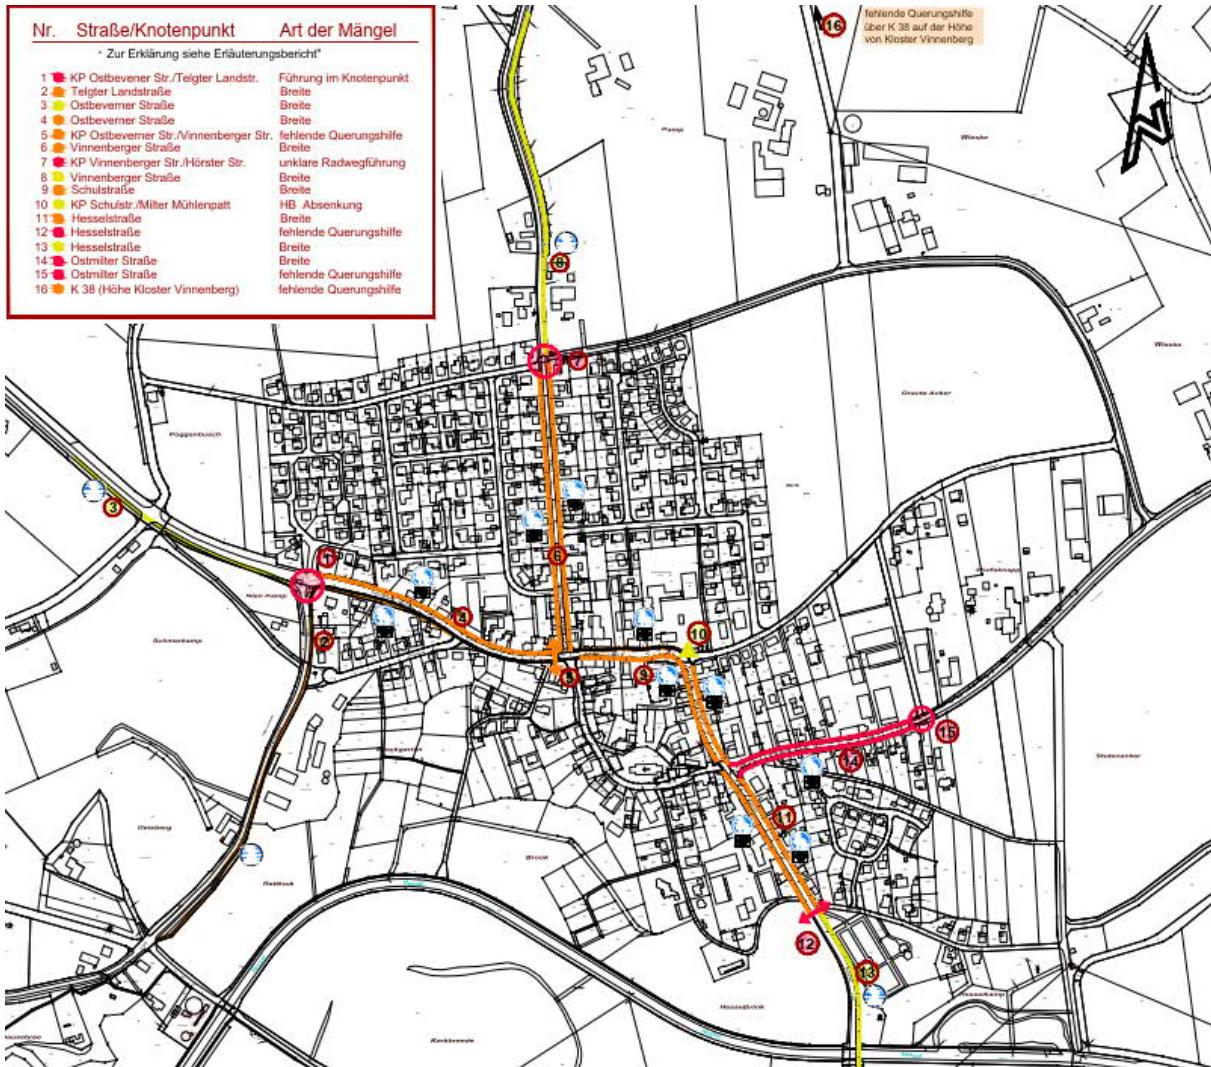
Abbildung 20: Ausschnitt Mängelkataster Milte

Fünf Mängel sind der Priorität Hoch zuzuordnen. Dabei handelt es sich vor allem um Mängel um ungesicherte Querungsstellen / Radwegenden und unklare Führungen in Knotenpunkten. In diesem Zusammenhang ist insbesondere der am westlichen Ortseingang gelegene Knotenpunkt L 548 / L 830 hervorzuheben, der für Radfahrer sehr unübersichtlich gestaltet ist.
