RADVERKEHRSKONZEPT STUFE 2: Mängelanalyse

Erläuterungsbericht

Projektnummer: 220097
Datum: 2020-11-23

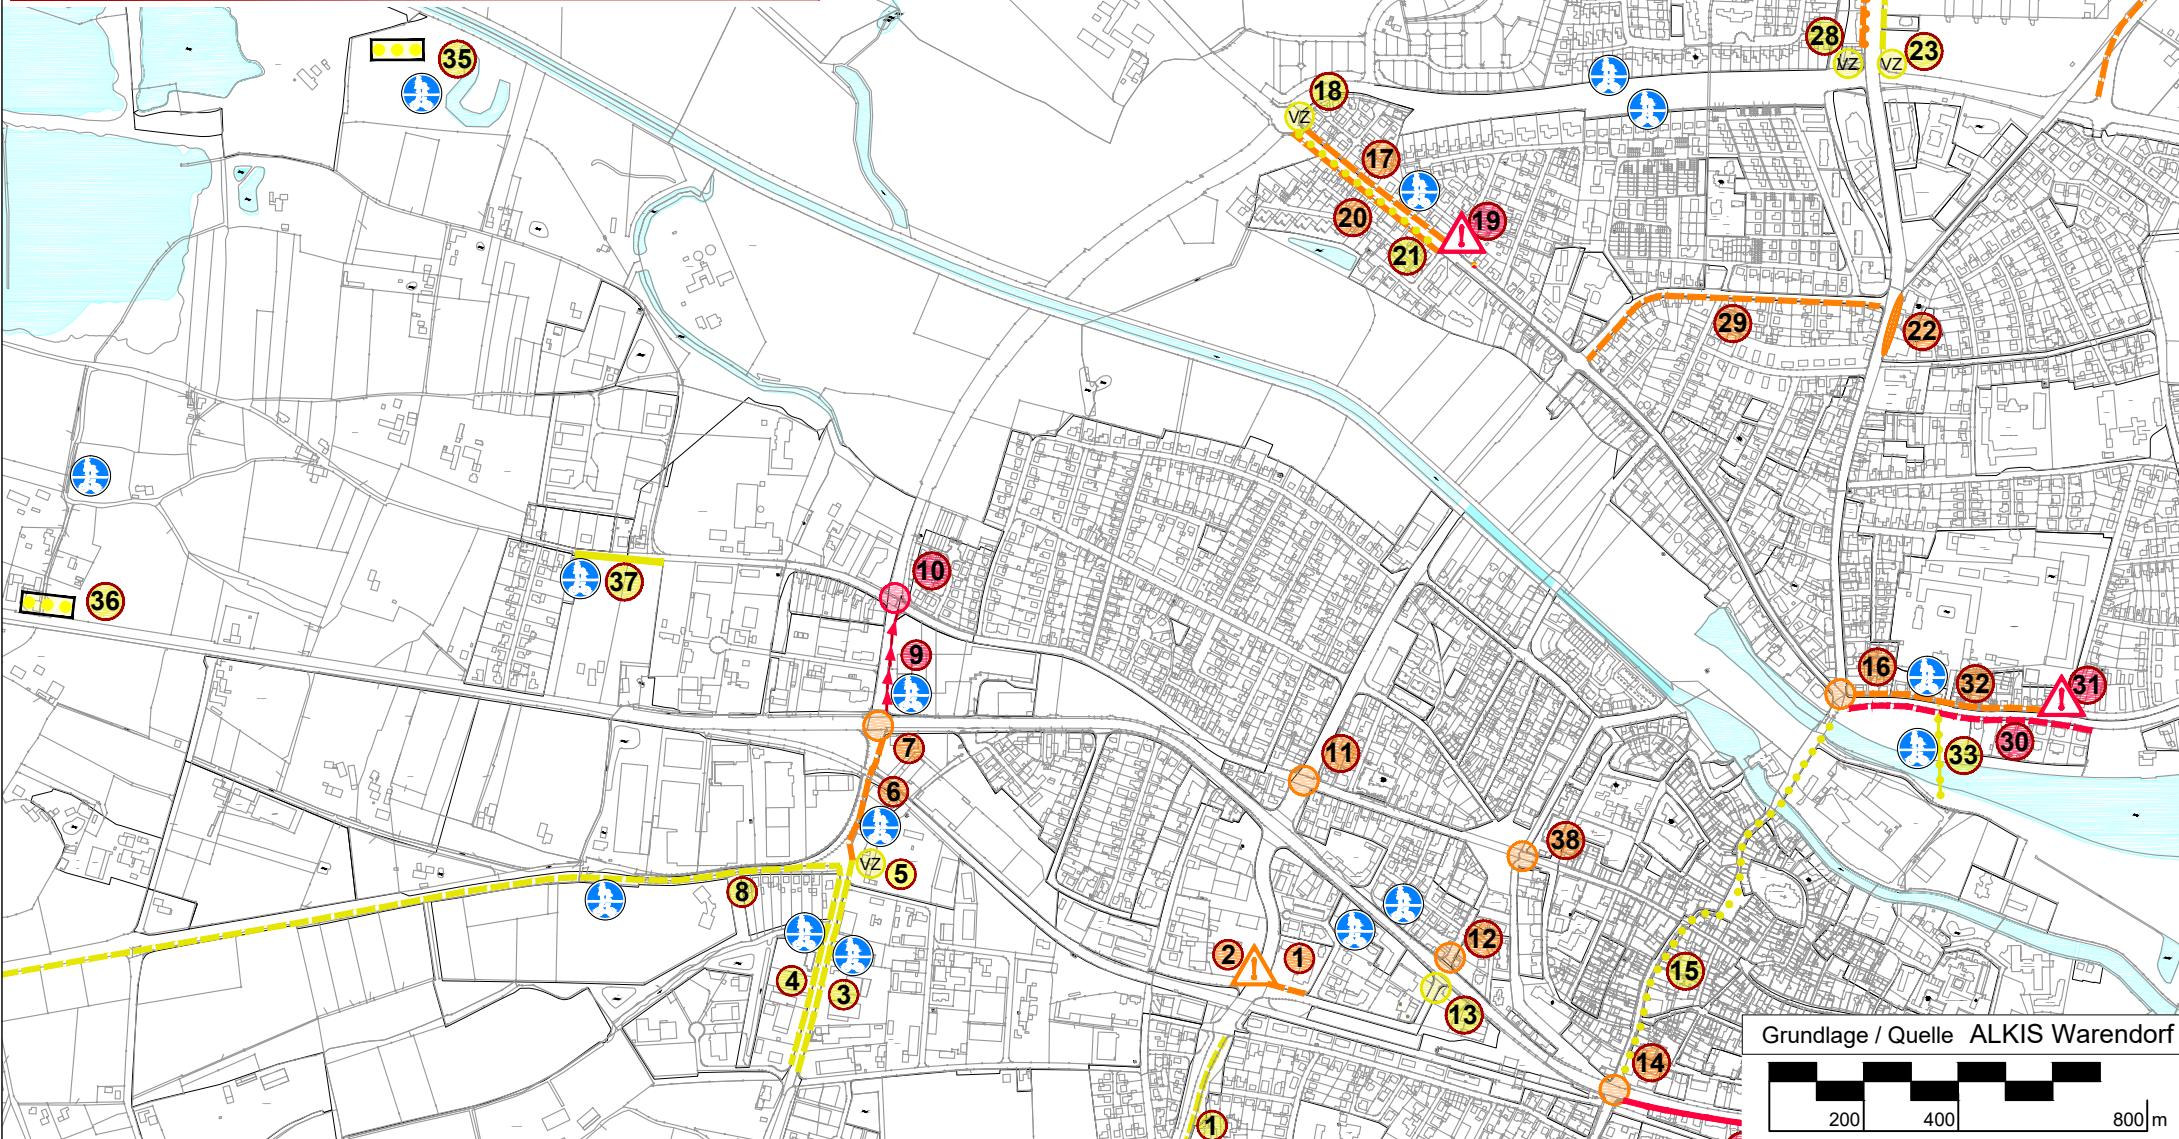
Mängelanalyse
 nördlicher Stadtkern

Nr.	Straße/Knotenpunkt	Art der Mängel
" Zur Erklärung siehe Anlage 2.1.2 "		
1	Zumlohrstraße	Breite
2	Zumlohrstr./Südstr.	ungesichertes Radwegende
3	Waterstroate (Ostseite)	Breite
4	Waterstroate (Westseite)	Breite
5	Waterstroate (Ostseite)	fehlende Beschilderung
6	Katzheide	Breite
7	Katzheide	Führung im Knotenpunkt
8	Katzheide	Breite
9	Hellegraben	sonstiger Mangel
10	Münsterweg	Führung im Knotenpunkt
11	Münsterweg	Führung im Knotenpunkt
12	B 64 (Nordseite)	Führung im Knotenpunkt
13	B 64 (Südseite)	Führung im Knotenpunkt
14	Freckenhorster Straße	Führung im Knotenpunkt
15	Freckenhorster Straße	Führung im Knotenpunkt
16	Milter Straße	schadhafter Belag
17	Milter Straße	Führung im Knotenpunkt
18	Milter Straße	Breite
19	Milter Straße	fehlende Beschilderung
20	Milter Straße	ungesichertes Radwegende
21	Milter Straße	Breite
22	Dreibrückenstraße	schadhafter Belag
23	Dr.-Rau-Allee	Parken in Schrägstellung
24	Dr.-Rau-Allee	fehlende Beschilderung

25	Dr.-Rau-Allee	Breite
26	Dr.-Rau-Allee	ungesichertes Radwegende
27	Dr.-Rau-Allee	Breite
28	Stadtstraße Nord	schadhafter Belag
29	Gallitzinstraße	fehlende Beschilderung
30	Sassenberger Straße	Breite
31	Sassenberger Straße	Breite
32	Sassenberger Straße	ungesichertes Radwegende
33	Sassenberger Straße	Breite
34	Lange Wieske	fehlende Beleuchtung
35	Ems-Radweg	Breite
36	Ems-Radweg	Poller
37	Alter Münster Weg	Poller
38	Alter Münster Weg	Breite
		Führung im Knotenpunkt

Mangel-Nr	Bezeichnung Streckenabschnitt	Art des Mangels	Beschreibung	Kategorie	Priorität
1	Zumlohstr.	Breite	Übergang zur Querung über Blumenstr.	Sicherheit	Mittel
2	Zumlohstr. - Südstr. - Wolbecker Str.	Ungesichertes Radwegende	Radwegende im Einmündungsbereich	Sicherheit	Mittel
3	Waterstroate zwischen Wolbecker Str. und Katzheide, Ostseite	Breite	geringe Breite und weitere Verbindung Richtung Freckenhorst	Sicherheit	Gering
4	Waterstroate zwischen Wolbecker Str. und Katzheide, Westseite	Breite	geringe Breite und weitere Verbindung Richtung Freckenhorst	Sicherheit	Gering
5	Waterstroate zwischen Wolbecker Str. und Katzheide, Ostseite	fehlende Beschilderung	Fehlendes VZ 240 nördlich Müssinger Str.	Sonstiger Mangel	Gering
6	Katzheide zwischen Waterstroate und B 64	Breite	geringe Breite beidseitiger Radweg	Sicherheit	Mittel
7	Katzheide zwischen Waterstroate und B 65	Führung im Knotenpunkt	Furt über MC-Donalds-Zufahrt	Sicherheit	Mittel

8	Katzheide zwischen Everswinkel und Waterstroate	Breite	25 cm zu schmal	Sicherheit	Gering
9	Hellegraben zwischen B 64 und Münsterweg	sonstiger Mangel	Sicht auf Radweg durch Bewuchs eingeschränkt	Sicherheit	Hoch
10	Münsterweg zwischen Hellegraben und Andreasstr., Südseite	Führung im Knotenpunkt	fehlende Furt über Hellegraben, schlechte Sicht durch Bewuchs	Sicherheit	Hoch
11	Münsterweg, Andreasstr. bis Wilhelmplatz	Führung im Knotenpunkt	Unübersichtliche Führung Ri Innenstadt (großer KP)	Komfortmangel	Mittel
12	B 64 zwischen Freckenhorster Str. und Andreasstr., Nordseite	Führung im Knotenpunkt	Rechtsabbieger abgesetzt, Sicht	Sicherheit	Mittel
13	B 64 zwischen Freckenhorster Str. und Andreasstr., Südseite	Führung im Knotenpunkt	Rechtsabbieger abgesetzt, Sicht	Sicherheit	Gering
14	Freckenhorster Str. Innenstadt zwischen B 64 und Milter Str.	Führung im Knotenpunkt	unklare Führung von B 64 West in Freckenhorster Str. Zentrum	Sonstiger Mangel	Mittel

15	Freckenhorster Str. Innenstadt zwischen B 64 und Milter Str.	schadhafter Belag, Berg- und Talfahrt	Kopfsteinpflaster, Befahrbarkeit der Innenstadt	Komfortmangel	Gering
16	Milter Str. zwischen Emsbrücke und In der Feldmark, Nordseite	Führung im Knotenpunkt	Keine direkte Führung für linksabbiegende Radfahrer	Komfortmangel	Mittel
17	Milter Str. zwischen In der Feldmark und Stadtstraße Nord, Nordseite	Breite	Unterschreitung der Mindestbreite, eigentlich noch keine nutzungspflichtige Anlage erforderlich	Sicherheit	Mittel
18	Milter Str. zwischen In der Feldmark und Stadtstraße Nord, Nordseite Ri Zentrum	fehlende Beschilderung	Kein VZ 240 an KV	Sonstiger Mangel	Gering
19	Milter Str. zwischen In der Feldmark und Stadtstraße Nord, Nordseite Ri Zentrum	Ungesichertes Radwegende	Radwegende in Richtung Zentrum	Sicherheit	Hoch
20	Milter Str. zwischen In der Feldmark und Stadtstraße Nord, Südseite Ri Zentrum	Breite	Engstelle Haltestelle Sandknapp	Sicherheit	Mittel

21	Milter Str. zwischen In der Feldmark und Stadtstraße Nord, Südseite Ri Zentrum	schadhafter Belag, Berg- und Talfahrt	Berg- und Talfahrt	Komfortmangel	Gering
22	Dreibrückenstr. bis Lange Wieske	sonstiger Mangel	Parken in Schrägaufstellung nördlich Am Springernbaum	Sicherheit	Mittel
23	Dr.-Rau-Allee, nördl. Stadtstr. Nord bis Ortstafel, Ostseite	fehlende Beschilderung	unklare Führung, fehlendes VZ 237 und fehlender Pfeil unter 240	Sonstiger Mangel	Gering
24	Dr.-Rau-Allee, nördl. Ortstafel, Ostseite	Breite	geringe Unterschreitung der Breite und der Trennstreifenbreite	Sicherheit	Gering
25	Dr.-Rau-Allee, nördl. Ortstafel, Ostseite	Ungesichertes Radwegende	Übergang Außerorts - Innerorts	Sicherheit	Hoch
26	Dr.-Rau-Allee, nördl. Ortstafel, Westseite	Breite	Unterschreitung der Breite	Sicherheit	Mittel
27	Dr.-Rau-Allee, nördl. Ortstafel, Westseite	schadhafter Belag, Berg- und Talfahrt	Berg- und Talfahrt vor jeder Einmündung nervt	Komfortmangel	Mittel

28	Stadtstr. Nord, zwischen Milter Str. und Dr.-Rau-Allee	fehlende Beschilderung	Wegweisung Richtung Milte (sonst könnte man auch in das Wohngebiet fahren)	Sonstiger Mangel	Gering
29	Gallitzinstr., Südseite zwischen Andreasstr. und Dr.-Rau-Allee	Breite	Unterschreitung der Mindestbreite	Sicherheit	Mittel
30	Sassenberger Str., zwischen Dreibrückenstr. und Sternbergstr. Ri B 475	Breite	Breite und Gehweg unbefestigt	Sicherheit	Hoch
31	Sassenberger Str., zwischen B 475 und Sternbergstr. Ri Dreibrückenstr.	Ungesichertes Radwegende	Radwegende ohne Maßnahme	Sicherheit	Hoch
32	Sassenberger Str., zwischen Sternbergstr. und Dreibrückenstr. Ri Dreibrückenstr.	Breite	Unterschreitung der Mindestbreite	Sicherheit	Mittel
33	Stichweg von Sassenberger Str. Richtung Süden	fehlende Beleuchtung	Als Hauptroute sollte der Weg beleuchtet werden	Komfortmangel	Gering
34	Lange Wieske nördlich Stadtstraße Nord	Breite	geringe Breite, geringer Sicherheitstrennstreifen	Sicherheit	Mittel

35	Ems-Radweg ab Gartenstraße Richtung Campingplatz	sonstiger Mangel	Poller mittig kurz vor Campingplatz	Komfortmangel	Gering
36	Ems-Radweg ab Gartenstraße Richtung Campingplatz	sonstiger Mangel	Poller mittig kurz vor Münsterweg	Komfortmangel	Gering
37	Alter Münsterweg zwischen Warendorf und Campingplatz, Ri WAF	Breite	Breite und Nutzungspflicht	Sicherheit	Gering
38	Alter Münsterweg , KP Wilhelmplatz	Führung im Knotenpunkt	großer KP, unübersichtlich	Komfortmangel	Mittel

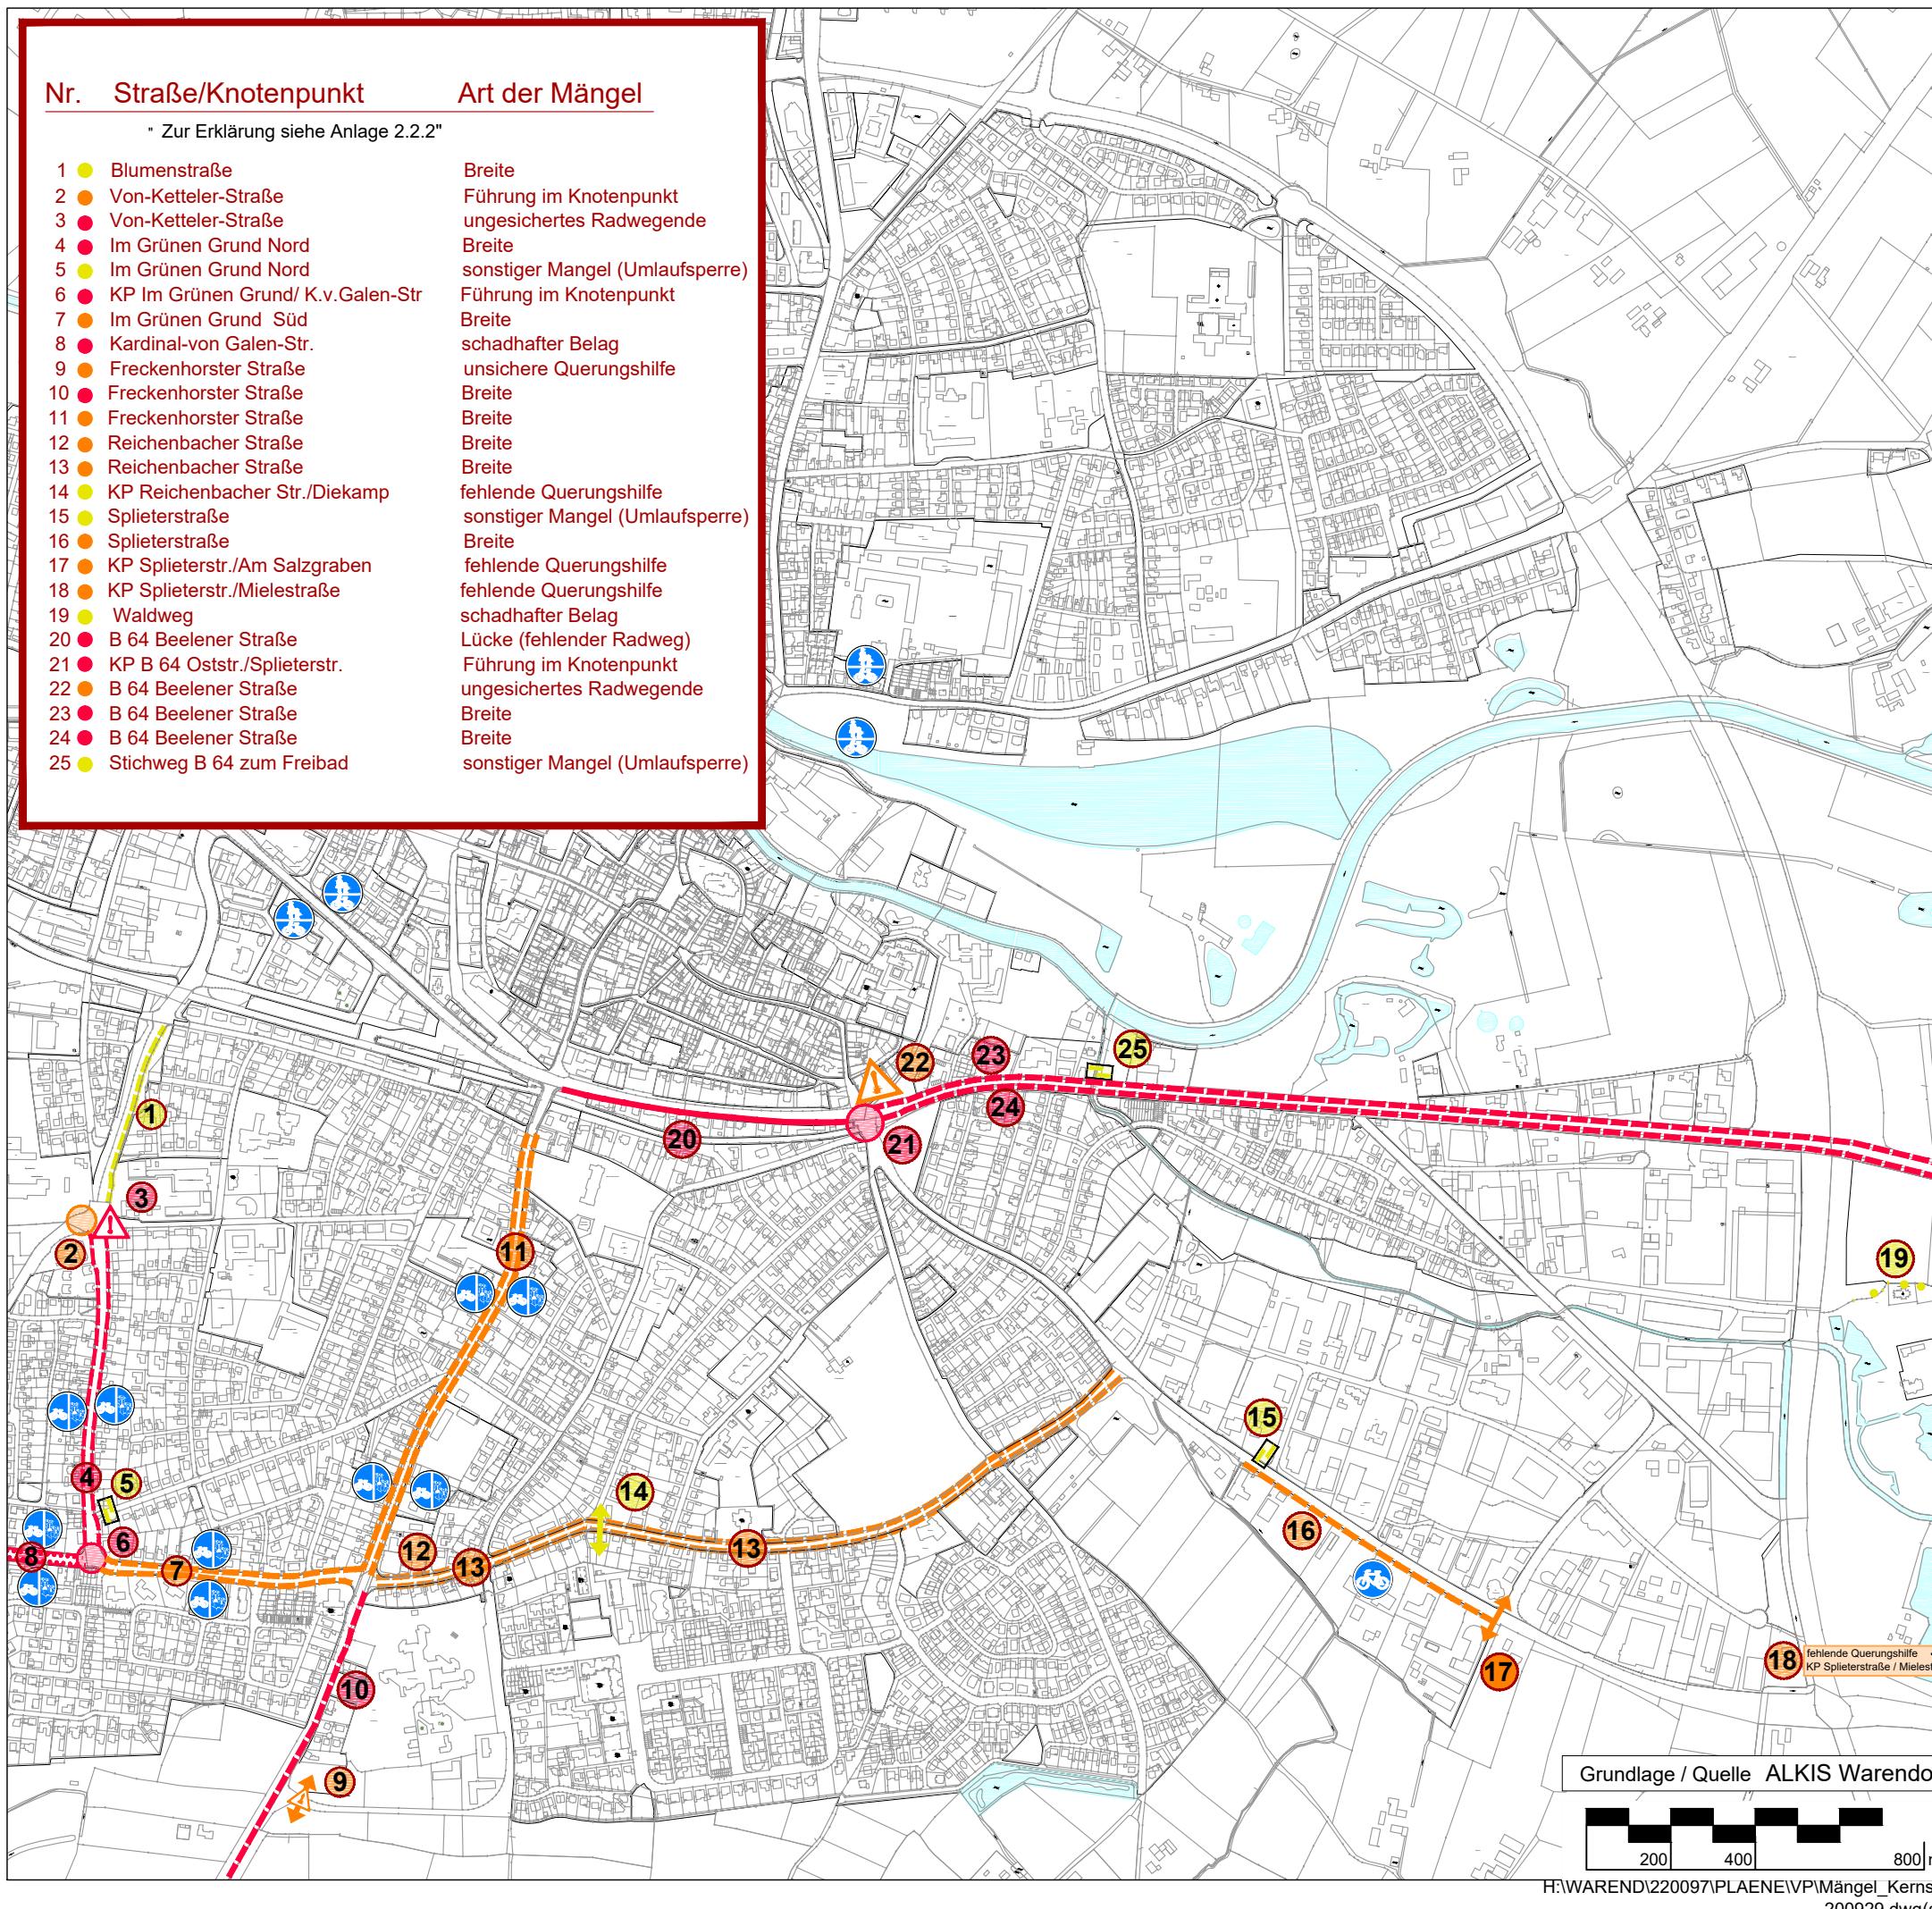
Mängelanalyse
südlicher Stadt kern

Mangel-Nr.	Bezeichnung	Art des Mangels	Beschreibung	Kategorie des Mangels	Priorität
1	Blumenstraße	Breite	Breite ist unter Regelmaß	Sicherheit	Gering
2	Von-Ketteler-Straße (westl. Blumenstr.)	Führung im Knotenpunkt	Beidseitig unklare Radverkehrsführung	Sicherheit	Mittel
3	Von-Ketteler-Straße (östl. Blumenstr.)	Ungesichertes Radwegende	Radweg mündet ungesichert in Mischverkehr im Kreuzungsbereich	Sicherheit	Hoch
4	Im Grünen Grund (nördl. K.-v.-Galen-Str.)	Breite	Breite ist unter Regelmaß	Sicherheit	Hoch
5	Im Grünen Grund (nördl. K.-v.-Galen-Str.)	sonstiger Mangel	Umlaufgatter	Komfortmangel	Gering
6	Knotenpunkt Im Grünen Grund u. K.-v.-Galen-Str.	Führung im Knotenpunkt	Komplizierte Radverkehrsführung	Sicherheit	Hoch
7	Im Grünen Grund (östl. K.-v.-Galen-Str.)	Breite	Breite ist unter Regelmaß	Sicherheit	Mittel
8	Kardinal-von-Galen-Straße	schadhafter Belag, Berg- und Talfahrt	Wegschäden	Sicherheit	Hoch
